Centrum
Kontroli
Placów
Zabaw

SPRAWOZDANIE Z INSPEKЦИИ nr MS/7034/2020

Typ inspekcji: kontrola coroczna główna placu zabaw (wg PN-EN 1176-7:2009)
Lokalizacja: Zespół Szkół nr 2 z Oddziałami Integracyjnymi, ul. Polna 7, 06-102 Pułtusk
Numer obiektu: 06-102/001
Zamawiający: administracja szkoły
Numer zamówienia: 2020/149
Data inspekcji: 24 czerwca 2020 **Godzina zakończenia inspekcji:** 10:50
Data wydania: 7 lipca 2020

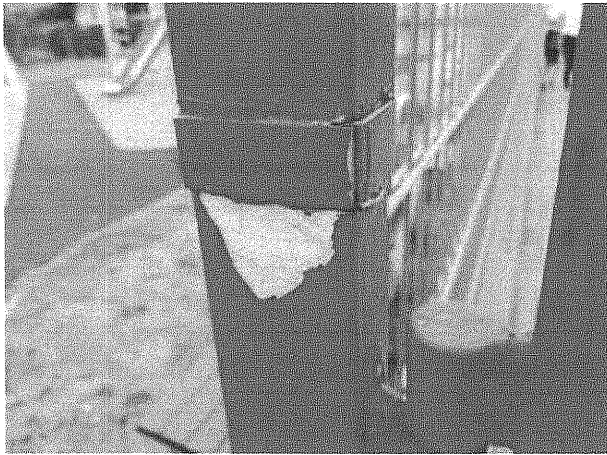
Lp.	Dotyczy	Ocena	Opis wady	Poziom ryzyka	Zalecenia
1	Spełnione zalecenia z poprzedniej kontroli	N	Nie wszystkie zalecenia ze Sprawozdania z Inspekcji nr RM/7008/2019 zostały zrealizowane.	1	Zalecane sukcesywne wprowadzanie poprawek.
2	System zarządzania	N	Nie uzupełniany formularz konserwacji i napraw.	0	Zaleca się uzupełnianie formularza konserwacji i napraw każdorazowo po pracach serwisowych wykonywanych na placu zabaw.
3	Jakość napraw	P			
4	Dojście do placu	P			
5	Ogrodzenie z furtkami	N	Odpryski lakieru ochronnego na słupkach ogrodzenia.	0	Zaleca się odmalować.

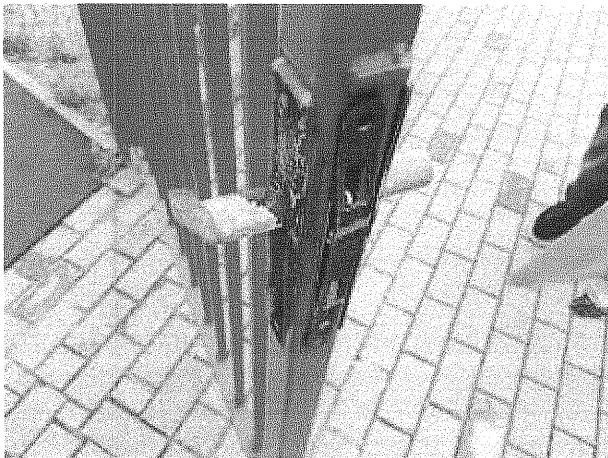
Uszkodzona klamka furtki wejściowej.	0	Zaleca się wymienić.

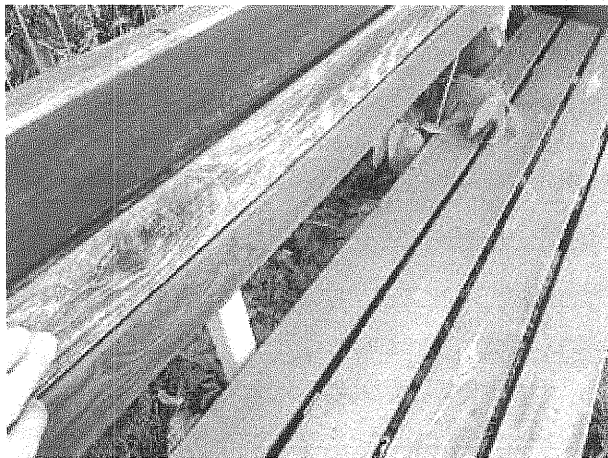
6	Regulamin	P			
7	Wyposażenie dodatkowe (w tym zabawki wg EN 71)	N	Uszkodzenia powłok lakierniczych drewnianych elementów ławek.	0	Zaleca się oczyścić i odmalować.

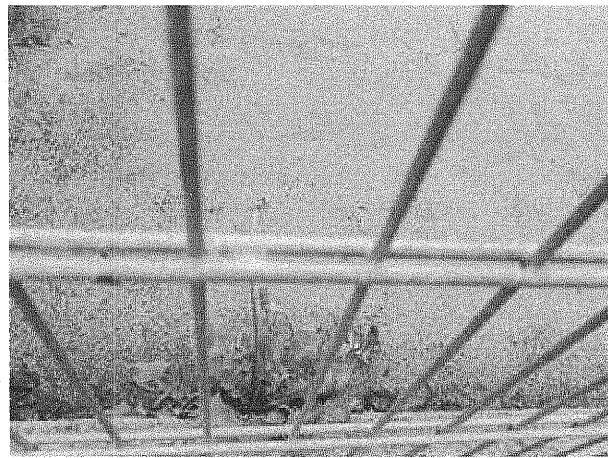
8	Są kosze na śmieci (dobra praktyka)	P			
9	Zieleń	P			
10	Nawierzchnia placu zabaw (poza strefami bezpieczeństwa)	N	Miejscowo chwasty wyrastające przy obrzeżach nawierzchni syntetycznej.	0	Zaleca się usunięcie chwastów.

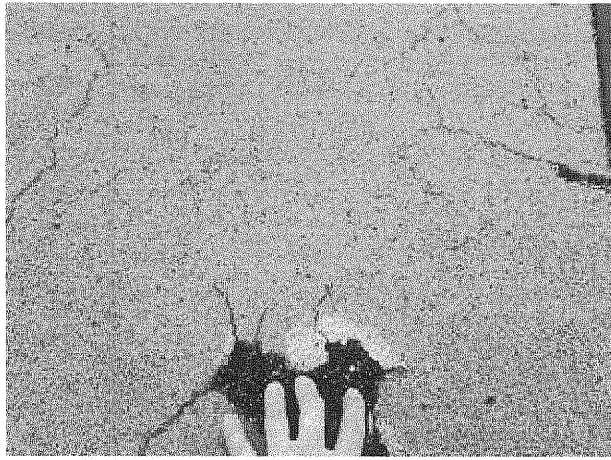
Miejscowe pęknięcia oraz ubytki nawierzchni syntetycznej.	1	Zaleca się naprawę, podklejenie lub miejscową wymianę nawierzchni.

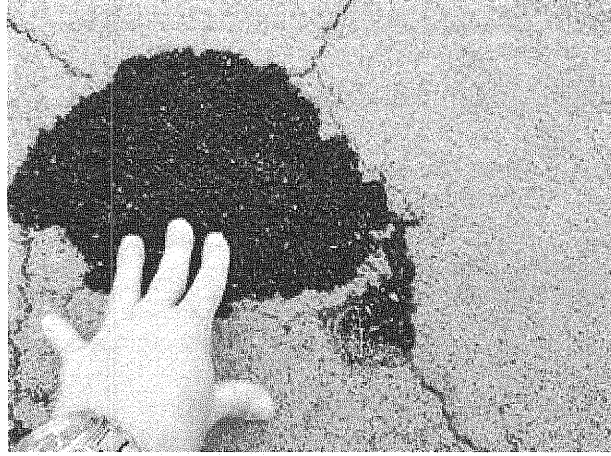
11	Inne uwagi do placu	ND			
12	Uwagi ogólne do wyposażenia UWAGA: Wady tu wymienione nie są powtarzane w dalszej części dokumentu.	N	Miejscowe uszkodzenia nawierzchni syntetycznej w „tzw. strefach bezpieczeństwa urządzeń”.	1	Zaleca się wymianę uszkodzonych fragmentów nawierzchni.

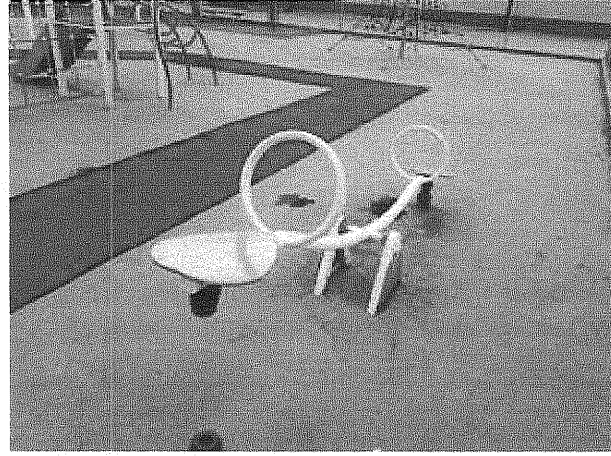
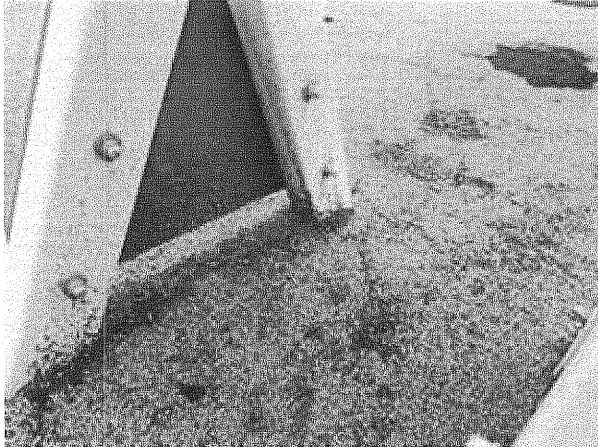
13	Huśtawka wagowa	N

Nalot organiczny na stelażu urządzenia.	0	Zaleca się usunięcie nalotu.

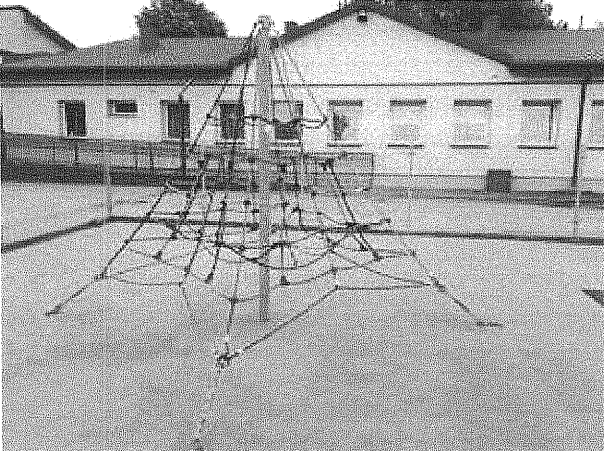
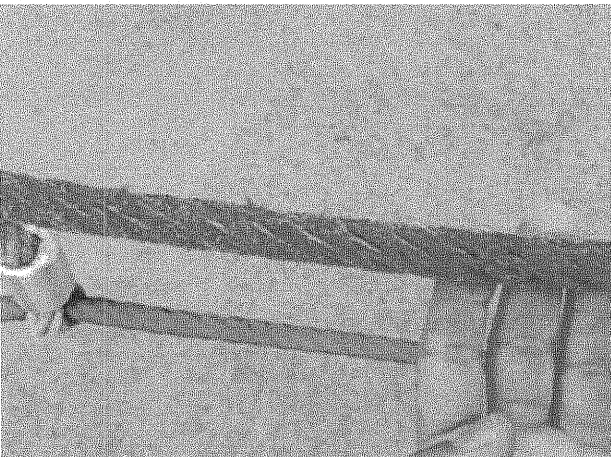
14	Stożek linowy	N

<p>Przetarcia opłotu lin, widoczne są stalowe rdzenie lin.</p> <p>0</p> <p>Zaleca się obserwację. Jeżeli dojdzie do pęknięcia drutów stalowych zaleca się wymianę uszkodzonych lin.</p>

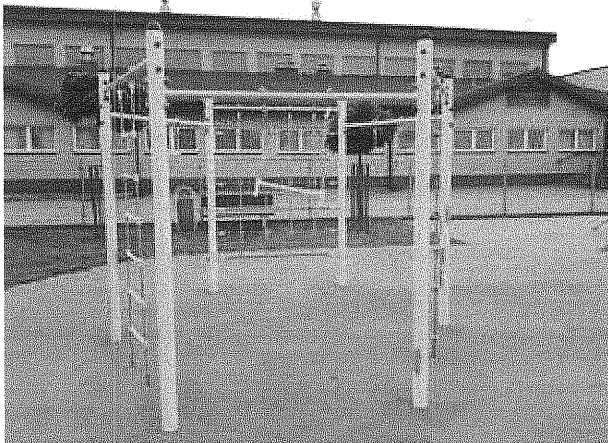
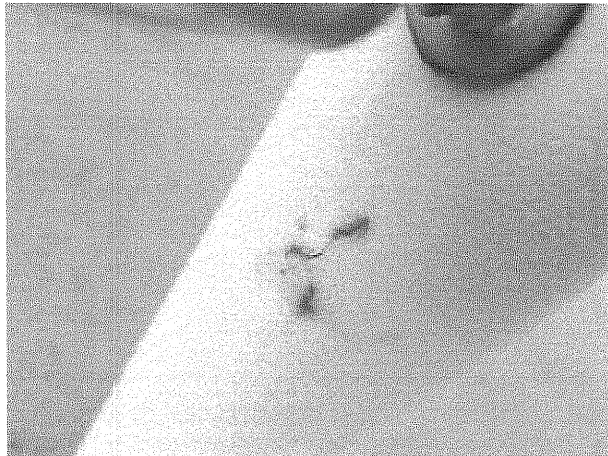
15	Wielokąt gimnastyczny	N

Drobne pęknięcia powłok malarskich, ślady rdzy.	0	Zaleca się oczyścić i zabezpieczyć antykorozyjnie.

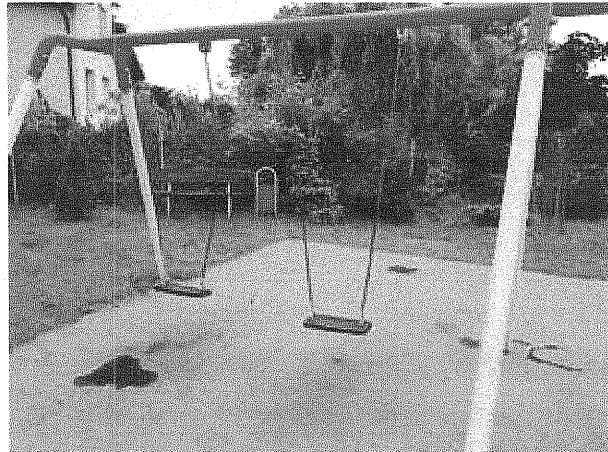
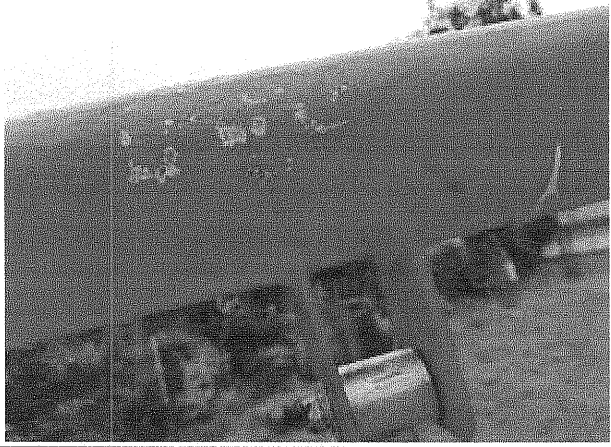
16	Huśtawka wahadłowa potrójna	N

Drobne odpryski powłok malarskich.	0	Zaleca się oczyścić i zabezpieczyć antykorozyjnie.

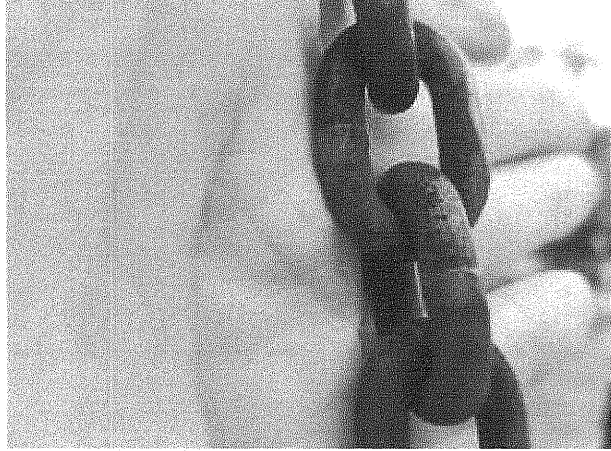
Zardzewiałe łańcuchy huśtawek z płaskimi siedliskami.	0 Zaleca się wymianę łańcuchów.

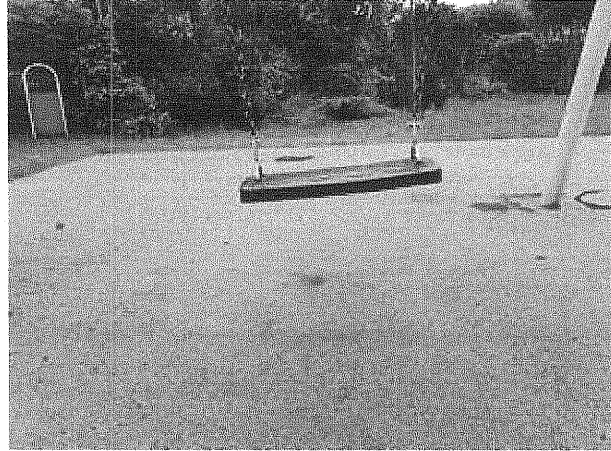
Jedno z siedzisk zamontowane pod skosem.	0 Zaleca się wypoziomowanie siedziska.

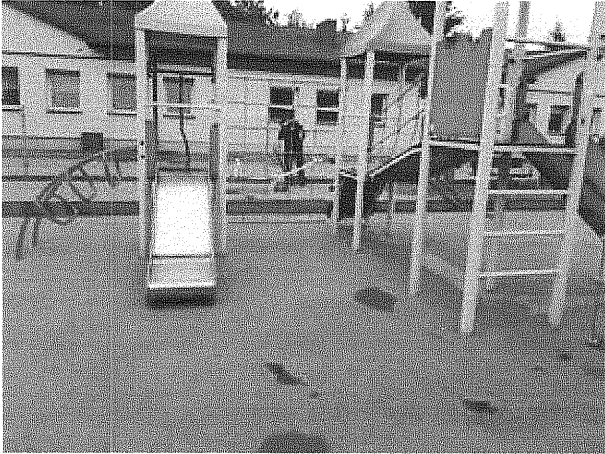
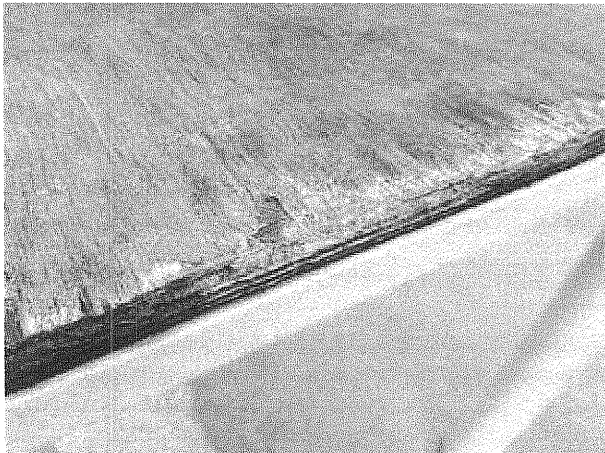
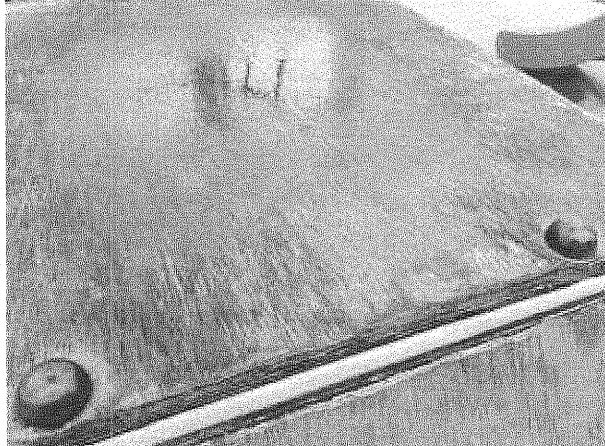
17	Zestaw zabawowy	N

Uszkodzone ranty i rozwarstwienia sklejek, szorstkie powierzchnie.
